# Stellungnahme zum Zustand von 35 Bäumen

## An der Deichpromenade in Neuwied am Rhein

## Auftrag der Stadt Neuwied/Rh.:

Es soll die **Verkehrssicherheit** und die **Erhaltungswürdigkeit** der an der Deichpromenade stehenden Weiden, Platanen und Birken im Hinblick auf die geplanten Baumaßnahmen beurteilt werden.

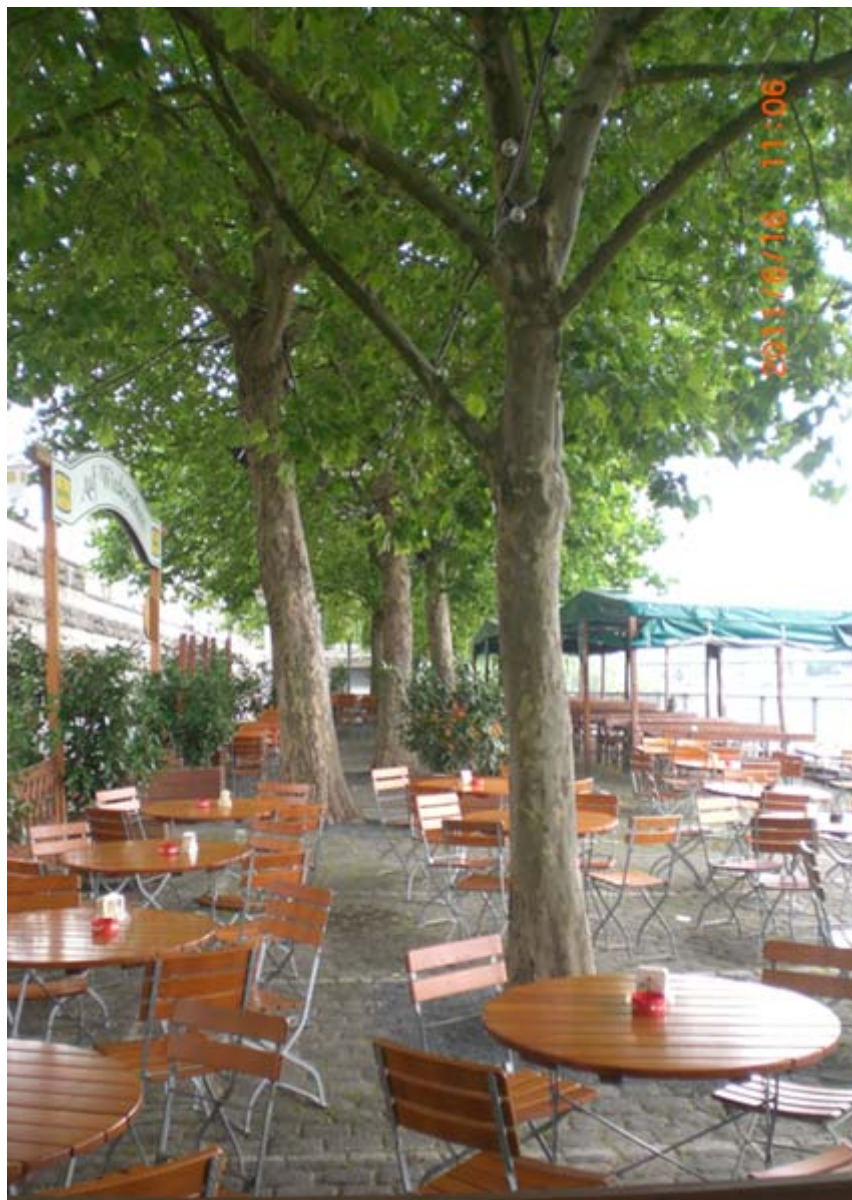
## Platane Nr. 12535:

Baumart:	Platane (Platanus x Hybrida)
Baumnummer:	12535
Baumhöhe:	ca. 14 m
Stammdurchmesser:	ca. 55 cm
Kronenbreite:	ca. 10 m
Standraum:	teilversiegelt
Standort:	Deichpromenade Höhe Biergarten
Vitalität:	Explorationsphase
Alter:	Reifephase bis Alterungsphase

Folgende Schadsymptome sind ohne nähere Untersuchungen erkennbar:

Wurzel:	Baumnahe Bauwerke, freie Wurzeln, Splintholzwunden
Stammfuß:	-
Stamm:	Schiefstand, Stammausschläge
Krone:	Totholz, fehlendes Lichtraumprofil, Zwiesel
Maßnahme:	<b>Kronenpflege</b>
Erhaltungswürdigkeit:	ja

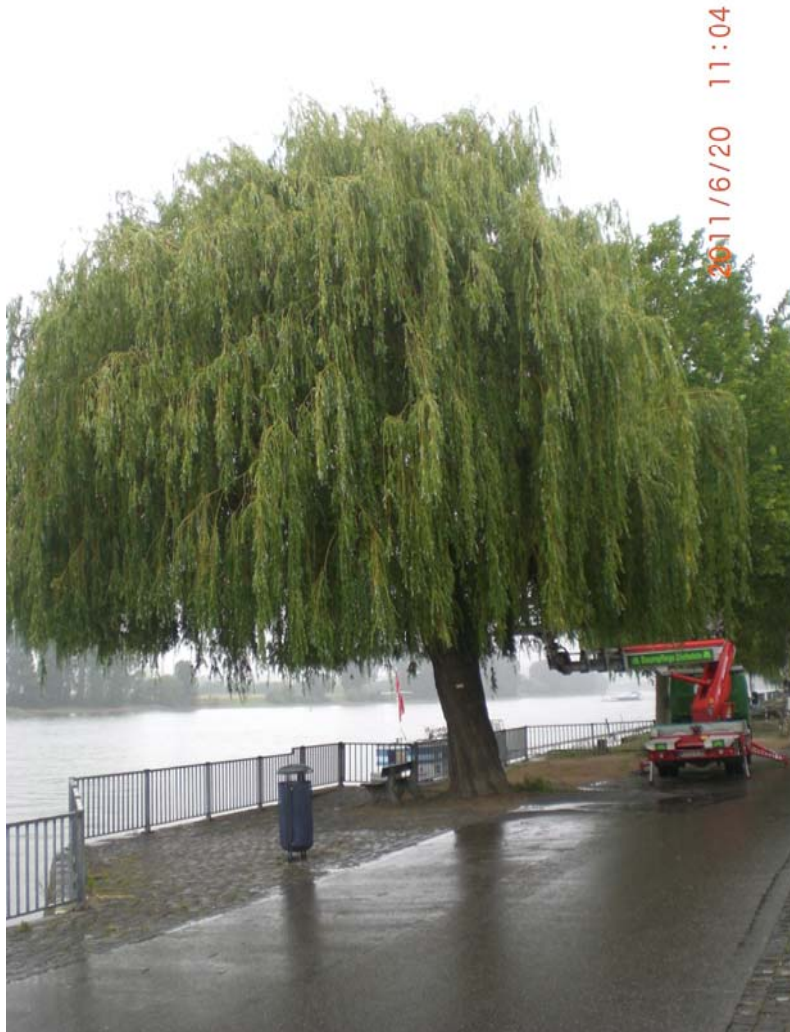
## Gesamtansicht Weide Nr. 12565

Baumart:	<b>Trauerweide (Salix alba „Tristis“)</b>
Baumnummer:	<b>12565</b>
Baumhöhe:	ca. 14 m
Stammdurchmesser:	ca. 100 cm
Kronenbreite:	ca. 12 m
Standraum:	teilversiegelt
Standort:	Deichpromenade
Vitalität:	Degenerationsphase
Alter:	Alterungsphase
Folgende Schadsymptome sind ohne nähere Untersuchungen erkennbar:	
Wurzel:	Baumnahe Bauwerke, freie Wurzeln, Splintholzwunden
Stammfuß:	-
Stamm:	Rippen
Kronenansatz:	Zwiesel
Krone:	Kappstellen, Ständerbildung, Pilzbefall, tiefe reichende offene Faulstelle
Aufnahmedatum:	16.06.11/20.06.11
Erhaltungswürdigkeit:	nein

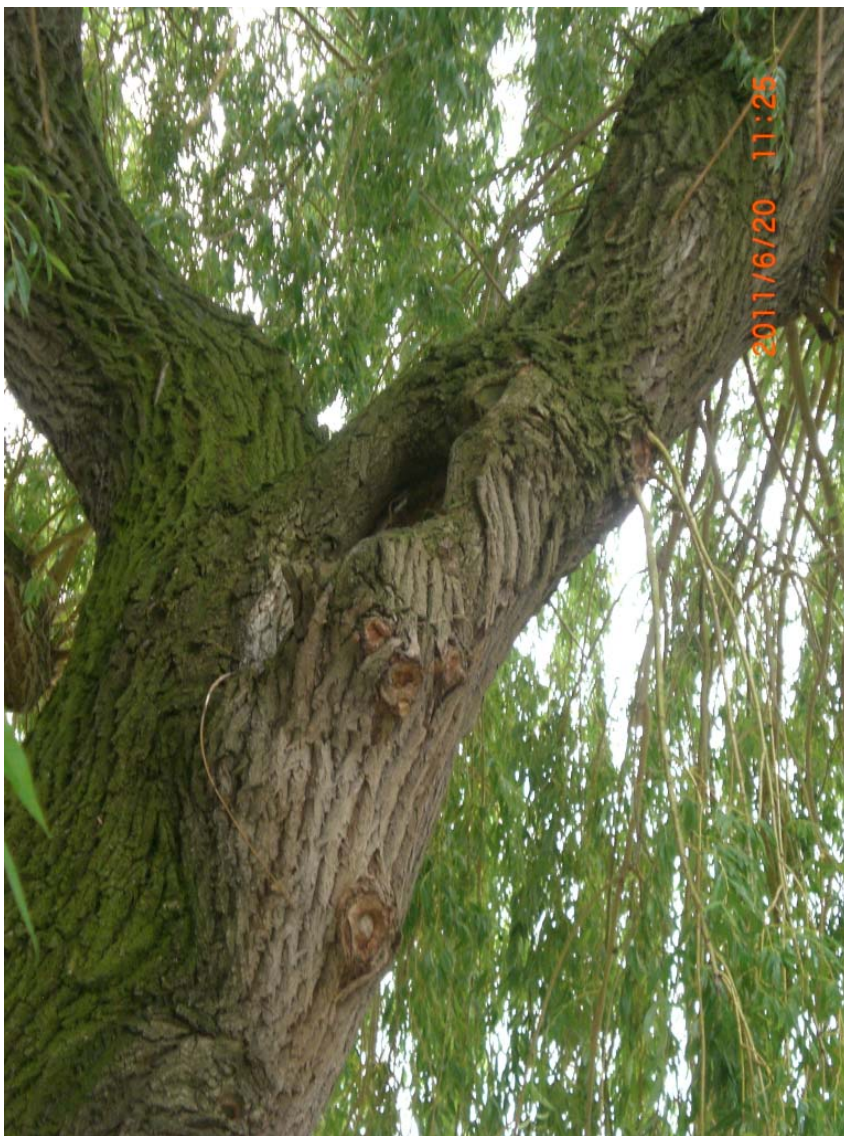
Tiefreichende offene  
Faulstelle an einem  
Stämmling, Weide Nr.  
12565

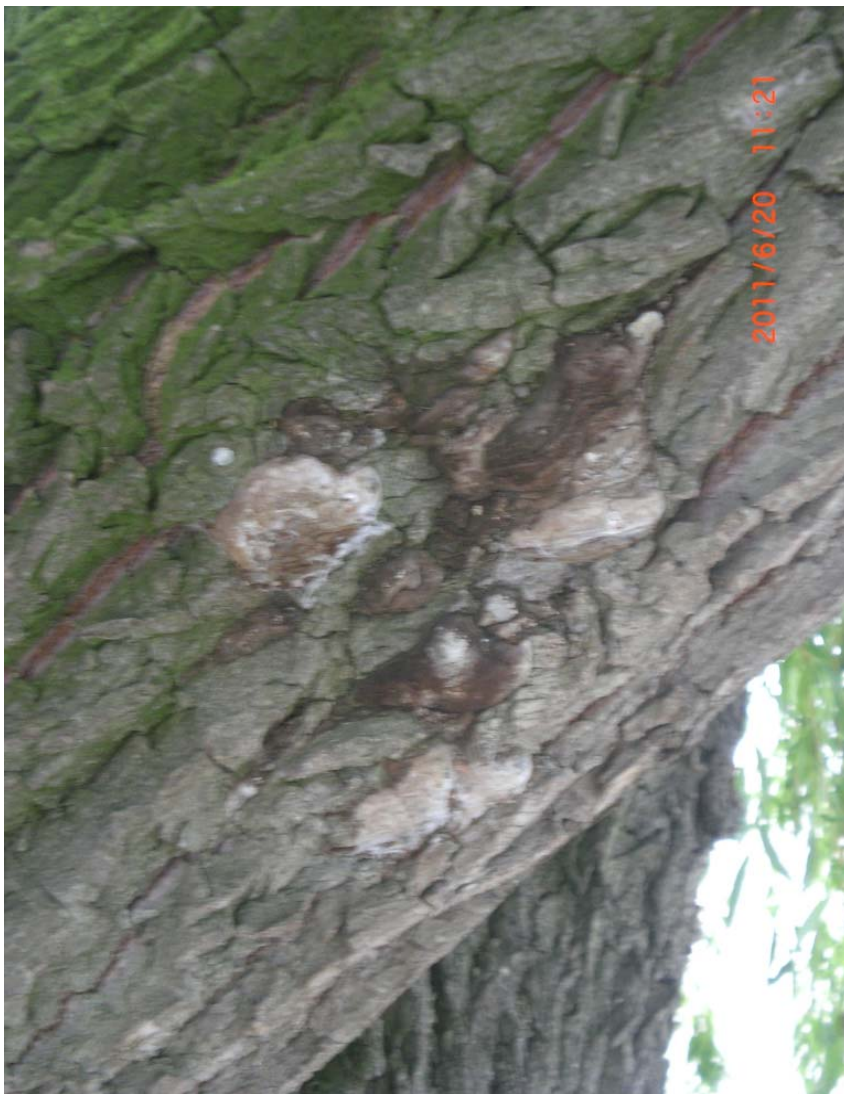
Pilzbefall an  
Stämmling,  
Weide Nr. 12565

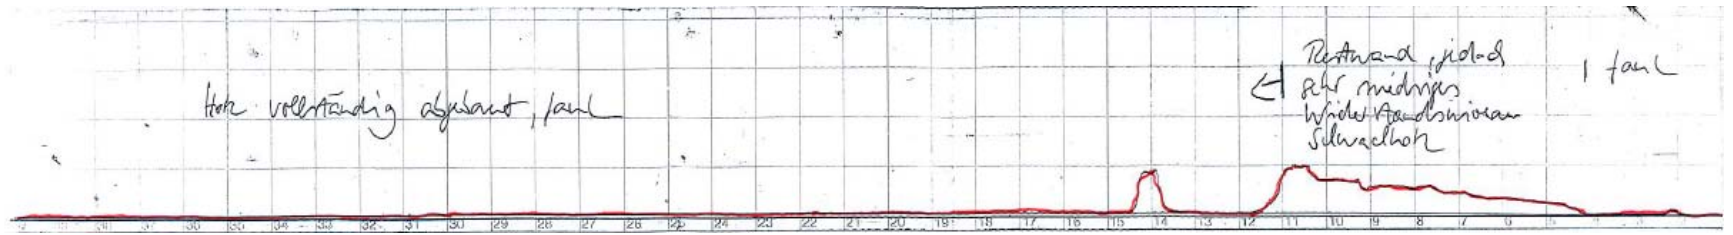
Nr.	Durchmesser	Bohrhöhe	Exposition	Organ
1	65 cm	4,5 m	an Faulstelle	Stämmling

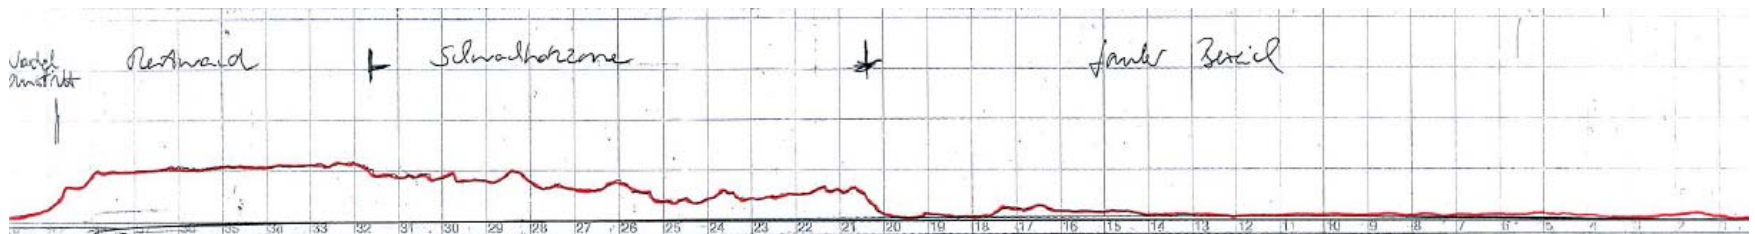
2      52 cm      5 m      Ri Rhein      Stämmling

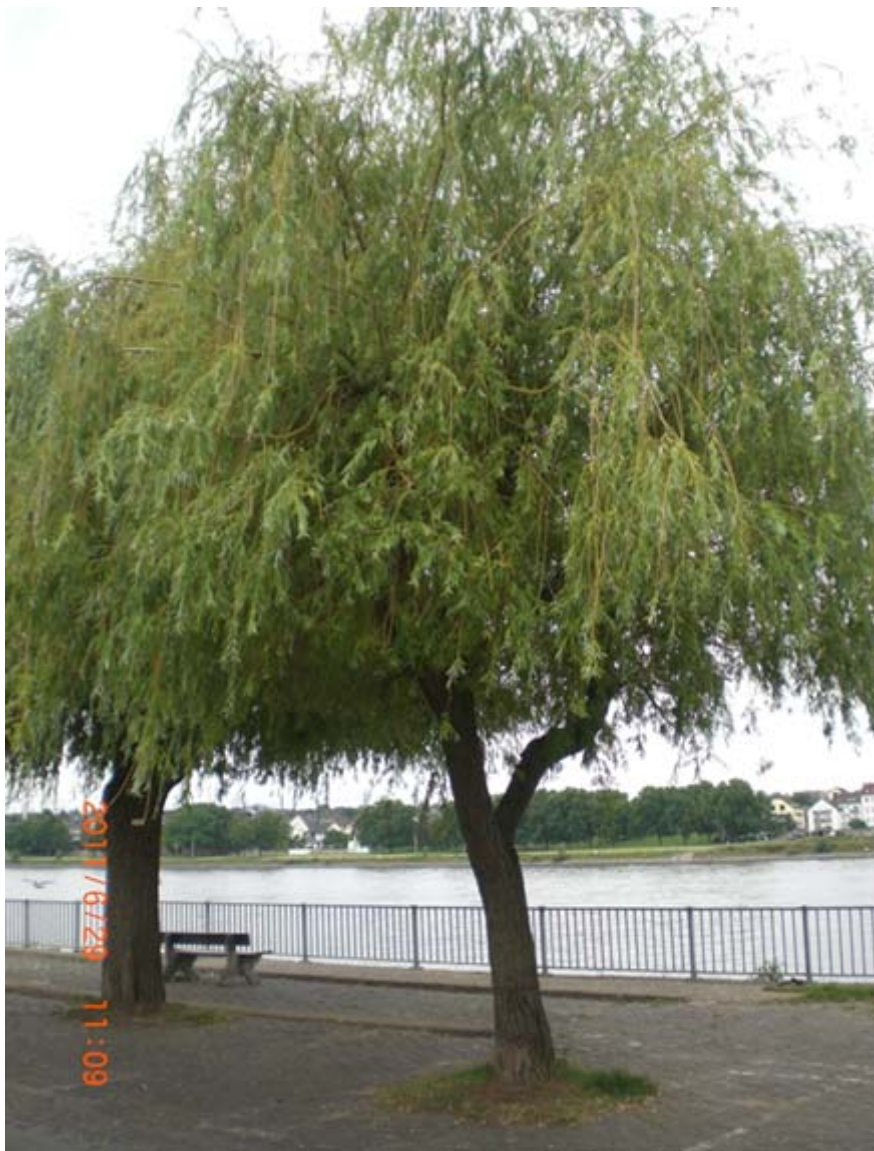
## Gesamtansicht der Weide Nr. 12551

Baumart:	<b>Trauerweide (Salix alba „Tristis“)</b>
Baumnummer:	12551
Baumhöhe:	ca. 8 m
Stammdurchmesser:	ca. 35 cm
Kronenbreite:	ca. 6 m
Standraum:	teilversiegelt
Standort:	Deichpromenade
Vitalität:	Explorationsphase
Alter:	Reifephase

Folgende Schadsymptome sind ohne nähere Untersuchungen erkennbar:

Wurzel:	Baumnahe Bauwerke, freie Wurzeln,
Splintholzwunden	
Stammfuß:	-
Stamm:	Schiefstand, Pilzbefall
Kronenansatz:	Zwiesel
Krone:	Kappstellen, Ständerbildung, Totholz
Aufnahmedatum:	16.06.11/29.06.11/09.07.11
Erhaltungswürdigkeit:	nein

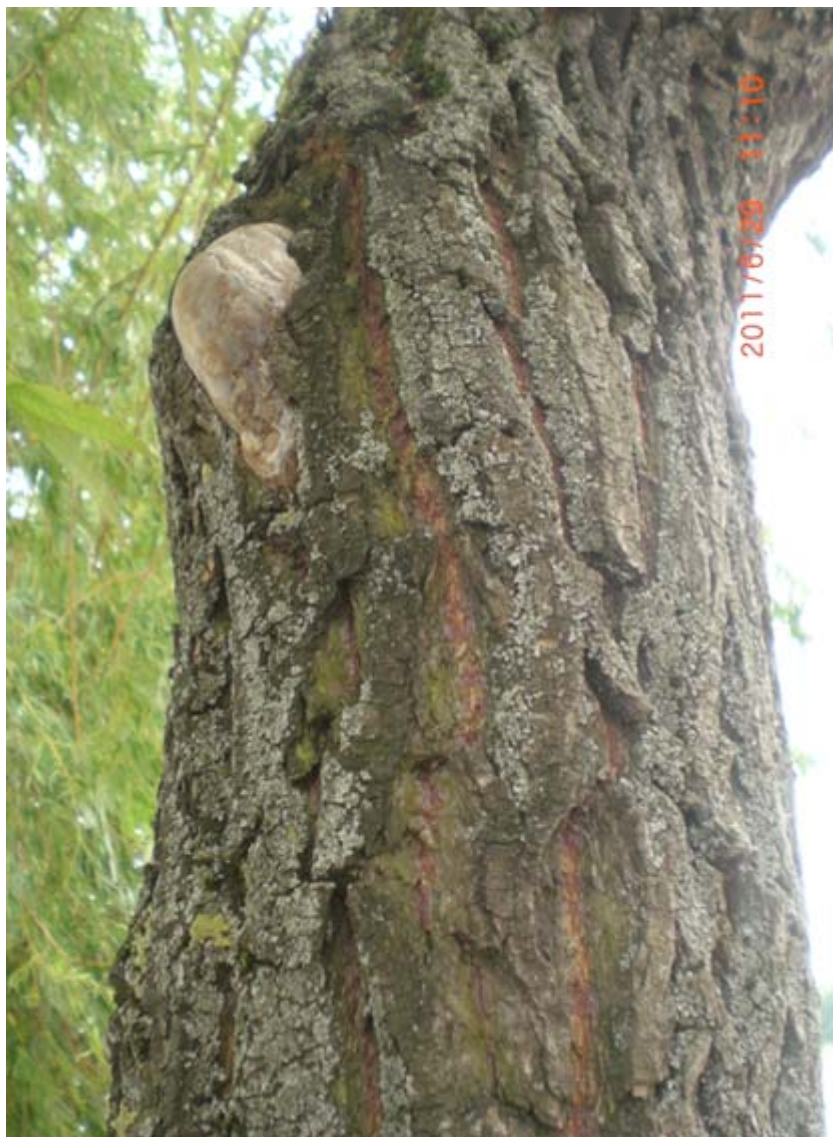
## Pilzbefall an Weide Nr. 12551

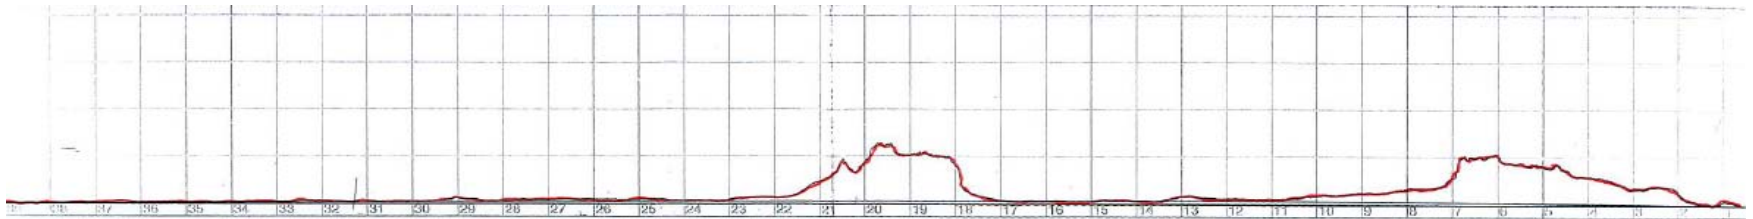
Nr.	Durchmesser	Bohrhöhe	Exposition	Organ
1	23 cm	2 m	Rheinseite	Stämmling
