Vermerk	Begehung potentiell erosionsgefährdeter landwirtschaftlicher Flächen	Björnsen Beratende Ingenieure GmbH Maria Trost 3 56070 Koblenz Telefon +49 261 8851-0 Telefax +49 261 8851-191 info@bjoernsen.de www.bjoernsen.de
Thema	Örtliches Starkregenvorsorgekonzept Stadt Neuwied	Sitz und Registergericht Koblenz HRB 1716
Teilnehmer	Herr Reitz (Stadt Neuwied) Frau Linke (Stadt Neuwied) Herr Hausmann (Stadtwerke Neuwied) Herr Maur (Landwirtschaftskammer Rheinland-Pfalz) Herr Mohr (Dienstleistungszentrum Ländlicher Raum Rheinland-Pfalz) Frau Dr. Eichentopf (BCE)	Geschäftsführung Dr.-Ing. Gerhard Björnsen Dipl.-Ing. Architekt Matthias Björnsen Dr.-Ing. Ronald Haselsteiner Dipl.-Ing. Ulrich Krath Dr.-Ing. Kaj Lippert Dr.-Ing. Michael Probst
Ort	Neuwied	Projektnummer NRS2044609
Datum	22.03.2022	Unser Zeichen SE
Anlagen	Anlage 01 - Dokumentation	Ihr Kontakt Dr. Sonja Eichentopf s.eichentopf@bjoernsen.de +49 261 8851-356

Erfassung von Starkregenproblemstellen und Maßnahmen

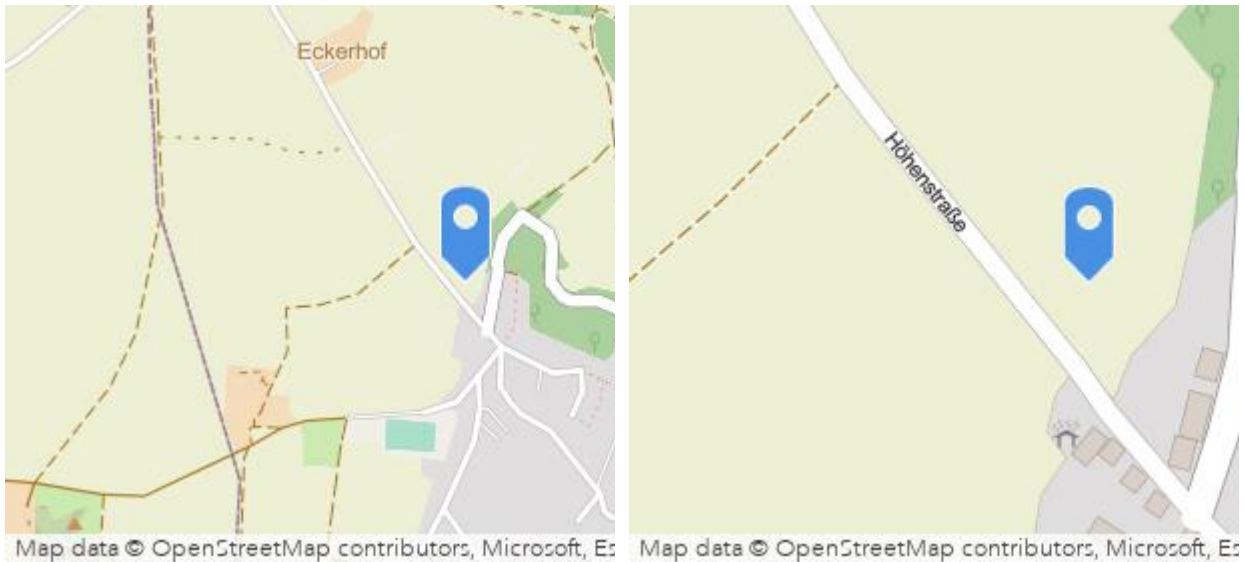
Zufluss von Schlamm aus umliegenden Äckern und Feldern

#BCE Landwirtschaft In diesem Bereich (Ecke Höhenstraße / Hüllenbergerstraße) verläuft eine Abflusskonzentration über eine landwirtschaftliche Fläche in Richtung Bebauung. Der Bereich wirkt aufgrund des mäßigen Gefälles sowie des ansteigenden Gefälles in den Gärten hin zur Bebauung unkritisch. Nach Aussagen der Sachverständigen handelt es sich um Boden, der nicht schnell verschlämmt und somit ein großes Wasseraufnahmepotenzial hat.

Ggf. genauere Ermittlung der Gefällesituation (Tiefpunkte, Gefällerichtung) durch Vermessungspunkte oder über DGM zur konkreteren Feststellung der Gefahrenpunkte.

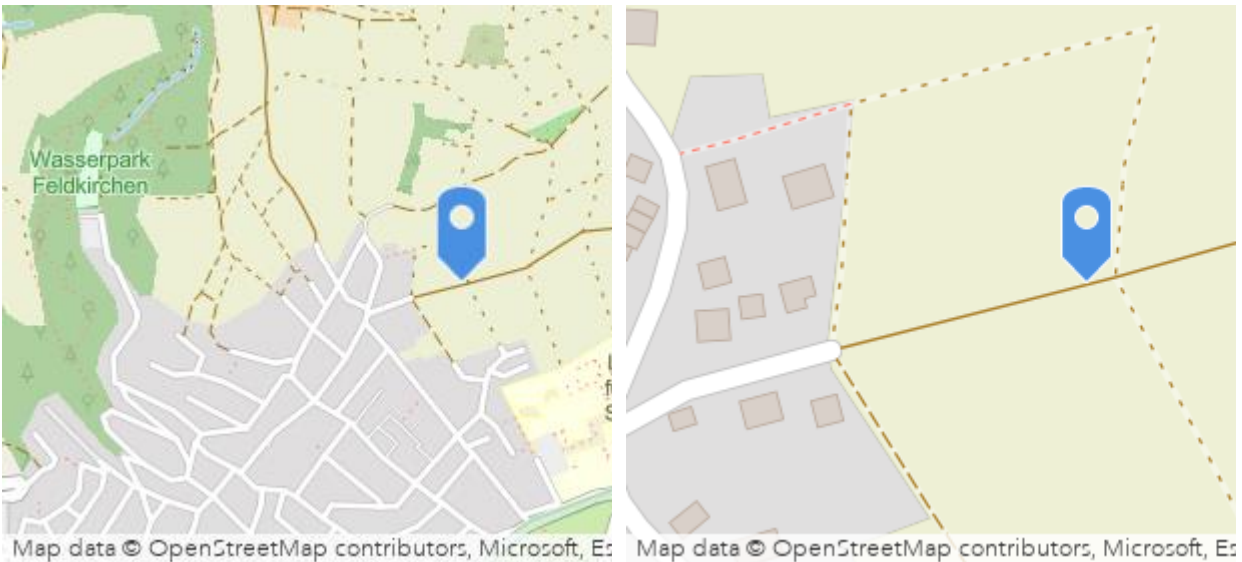
Zufluss von Schlamm aus umliegenden Äckern und Feldern

#BCE Landwirtschaft Im Bereich der Johann-Gottfried-Herder-Straße befinden sich Grünflächen unterhalb einer Streuobstwiese. Diese Flächen fallen in Richtung Bebauung ab und haben möglicherweise einen Ackerstatus, sodass sie als landwirtschaftliche Flächen bewirtschaftet werden dürften. Im Falle einer landwirtschaftlichen Nutzung könnte eine Erosionsgefährdung für die wenig geschützte Bebauung bestehen.

Es ist zunächst zu klären, ob die Flächen einen Ackerstatus haben. Wird die Fläche ausschließlich als Grünfläche genutzt, wird die Erosionsgefährdung als eher unkritisch eingeschätzt. Wird die Fläche zukünftig landwirtschaftlich genutzt, sollten folgende Maßnahmen zur Reduzierung der Erosionsgefährdung ergriffen und mit den Bewirtschaftern detailliert werden: 1. Schutz der Bebauung durch Anlegen einer Verwallung, Hecke. Ggf. Grünstreifen im Bereich der Bebauung belassen. 2. Bewirtschaftung quer zum Hang (scheint bereits der Fall zu sein). 3. Wahl eines Anbauverfahrens, welches die Erosionsgefahr in den Sommermonaten reduziert, z.B. durch Fokussierung auf Winterkulturen

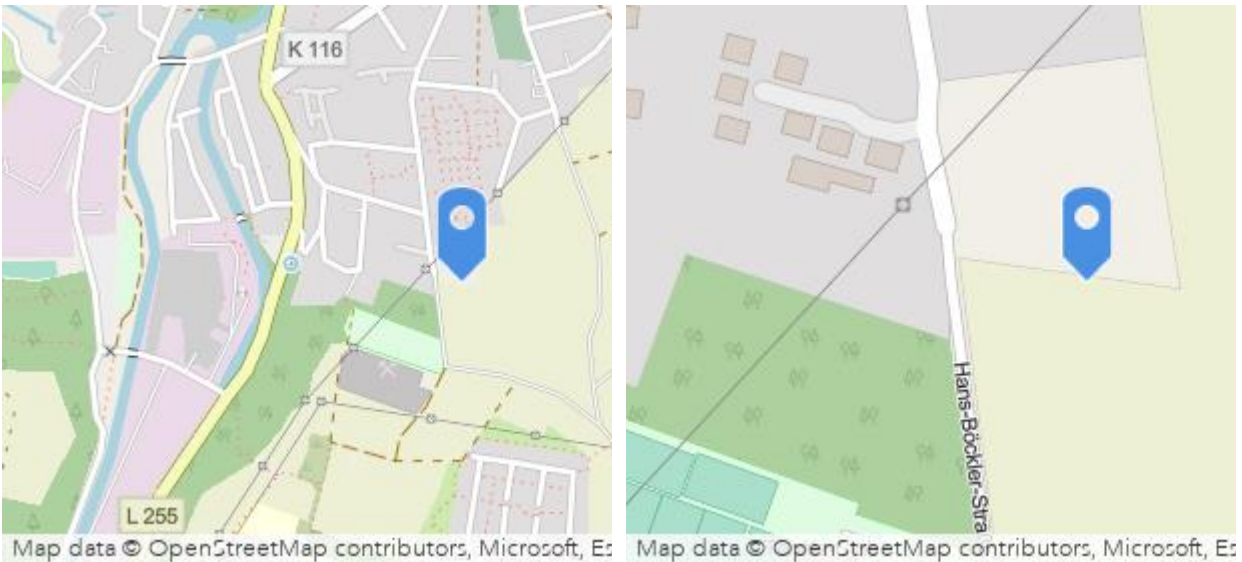
Zufluss von Schlamm aus umliegenden Äckern und Feldern

#BCE Landwirtschaft Die landwirtschaftliche Fläche im Bereich der Hans-Böckler-Straße/Saarstraße birgt ein hohes Gefährdungspotential, da sie sowohl aus Richtung Hans-Böckler-Straße als auch aus Richtung des von der Hans-Böckler-Straße abzweigenden Wirtschaftsweges zum Teil stark abfällt. Aufgrund dieser Gefällesituation ist die Situation vermutlich nicht durch eine Anpassung der Bewirtschaftungsrichtung zu entschärfen.

Die Sachverständigen empfehlen in einer ersten Einschätzung die verstärkte Fokussierung auf Winterkulturen zur Reduzierung der Erosionsgefährdung in den Sommermonaten. Detaillierung mit Bewirtschafter erforderlich. Ggf. Anlegen von Hecke oder Verwallung zum Schutz der Bebauung.

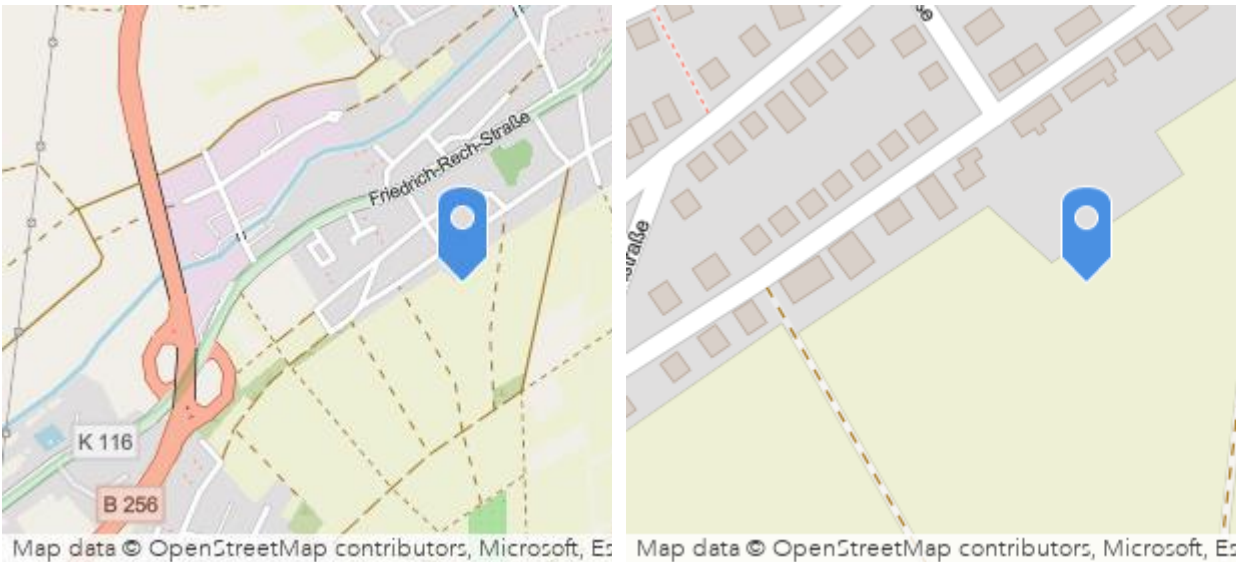
Zufluss von Schlamm aus umliegenden Äckern und Feldern

#BCE Landwirtschaft Die Flächen südlich der Hochstraße werden aktuell als Grünflächen genutzt. Es besteht ein potentiell kritisches Gefälle in Richtung Bebauung, welche ungeschützt ist.

Zunächst ist zu klären, ob die Flächen einen Ackerstatus besitzen und somit zukünftig landwirtschaftlich bewirtschaftet werden könnten. Werden die Flächen ausschließlich als Grünflächen genutzt, sind die Bereiche vsl. unkritisch. Im Falle einer Ackernutzung sollten Maßnahmen ergriffen werden: 1. Bewirtschaftung quer zum Hang 2. Bewirtschaftungsart, welche die Erosionsgefährdung in den Sommermonaten reduziert. Detaillierung der Maßnahmen mit den Bewirtschaftern 3. Hecke oder Verwallung sowie ein Grünstreifen vor der Bebauung

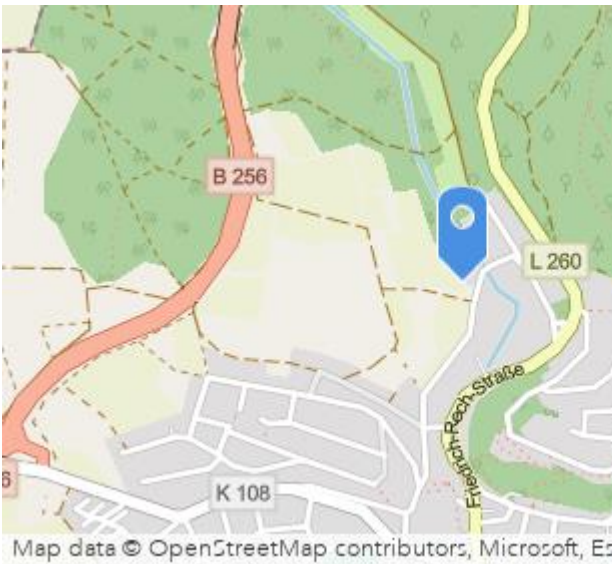
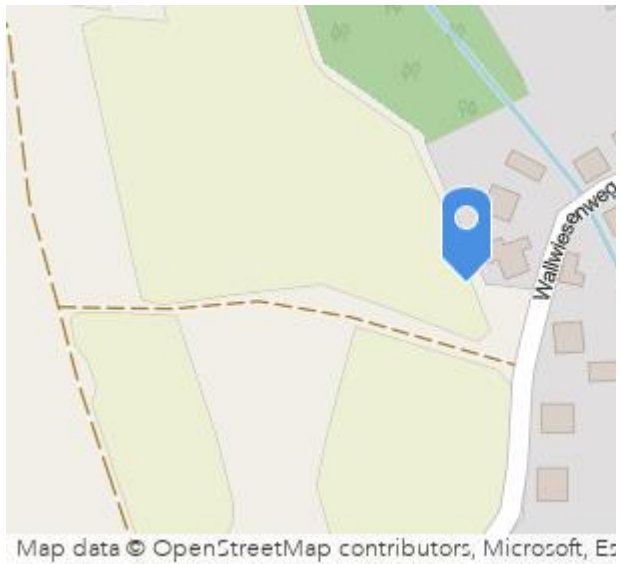
Zufluss von Schlamm aus umliegenden Äckern und Feldern

#BCE Landwirtschaft Im Bereich des Wallwiesenweges, oberhalb des Wallbachs verläuft eine Abflusskonzentration über eine landwirtschaftliche Fläche. Vor Ort erscheint die Situation jedoch unkritisch aufgrund des mäßigen Gefälles, der teilweisen Verwallungen in Richtung Bebauung/Straße sowie der Nutzung durch Ställe/Schuppen im nördlichen Teil der Fläche.
