<b>Vermerk</b>	Ortsbegehung Nr. 7: Heimbach-Weis	<b>BjörnSEN Beratende Ingenieure GmbH</b> Maria Trost 3 56070 Koblenz Telefon +49 261 8851-0 Telefax +49 261 8851-191 info@bjoernsen.de www.bjoernsen.de
<b>Thema</b>	Örtliches Starkregenvorsorgekonzept Stadt Neuwied	<b>Sitz und Registergericht</b> Koblenz HRB 1716
<b>Teilnehmer</b>	Frau Linke (Stadt Neuwied / Leitung Starkregenvorsorgeprojekt) Herr Ramseger (Servicebetriebe Neuwied / Gewässerunterhaltung Oberflächengewässer) Herr Blank (Ortsvorsteher Heimbach-Weis) Herr Essing (Löschzugführer Heimbach-Weis) Herr Dr. Lippert (BCE) Frau Dr. Eichentopf (BCE)	<b>Geschäftsführung</b> Dr.-Ing. Gerhard BjörnSEN Dipl.-Ing. Architekt Matthias BjörnSEN Dipl.-Wirtsch.-Ing. Christian Hahn Dr.-Ing. Ronald Haselsteiner Dipl.-Ing. Ulrich Krath Dr.-Ing. Kaj Lippert Dr.-Ing. Michael Probst
<b>Ort</b>	Heimbach-Weis, Neuwied	<b>Projektnummer</b> NRS2044609
<b>Datum</b>	06.05.2021	<b>Unser Zeichen</b> SE/LIP

**1 Veranlassung**  
Im Zuge der Erstellung des Starkregenvorsorgekonzeptes für die Stadt Neuwied erfolgen Begehungen der Stadtteile. Die Begehungen dienen der vertieften Informationssammlung hinsichtlich der örtlichen Starkregensituation und der G

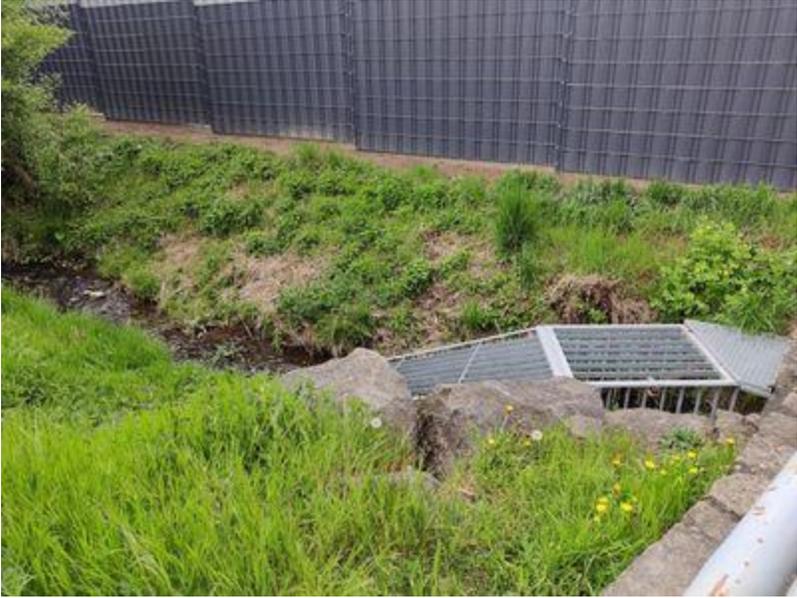
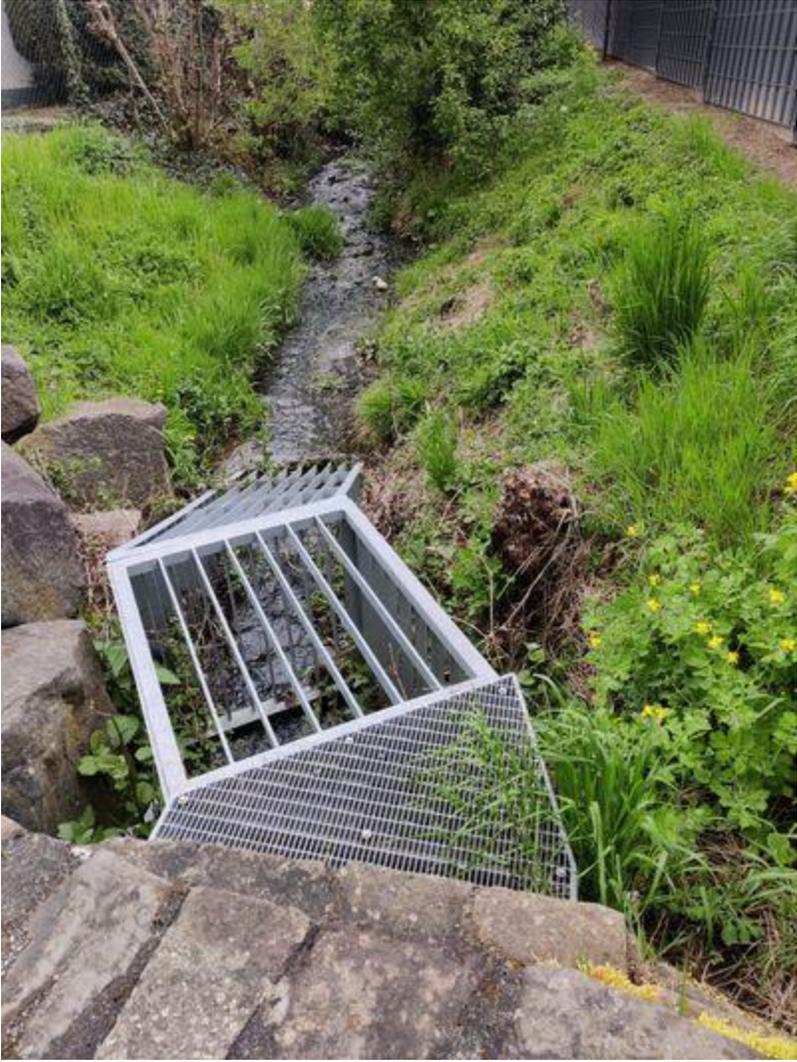
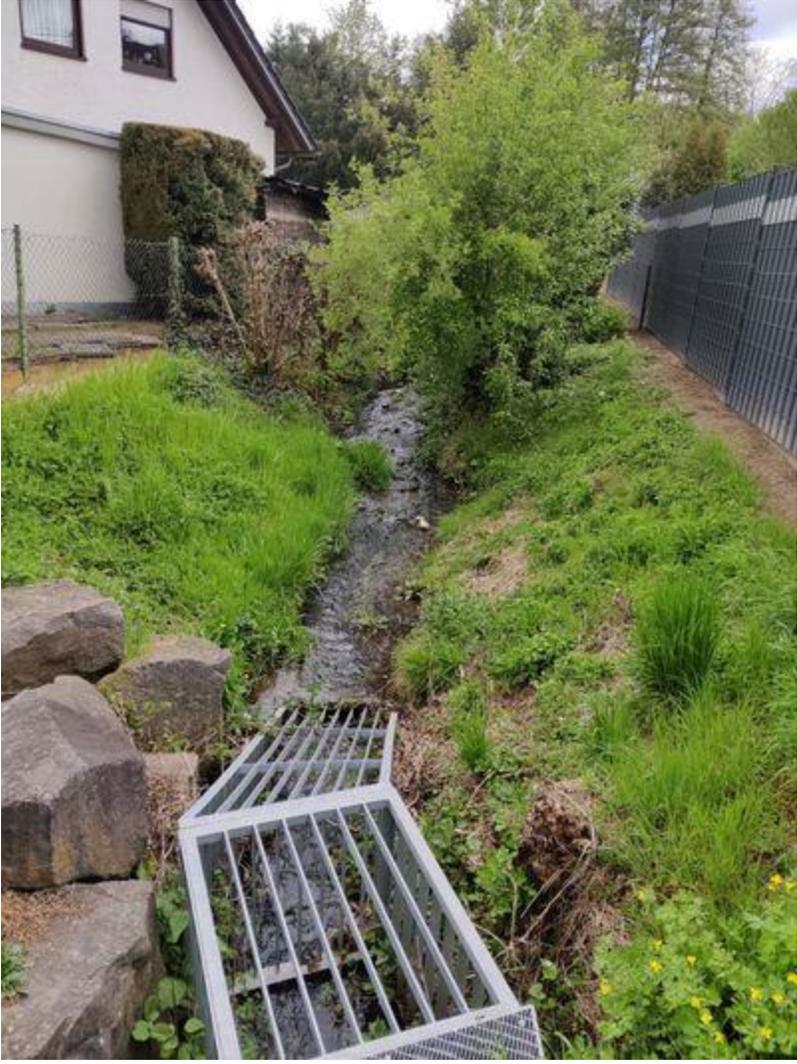
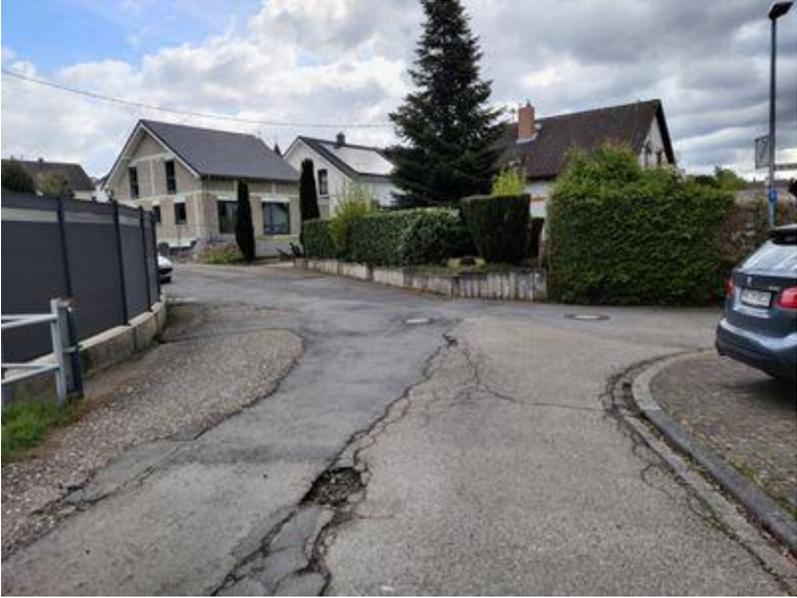
Verstopfung von Einläufen, Durchlässen oder Verrohrungen

#BCE Heimbach-Weis Im Bereich des Einlaufbauwerks "Auf'm Mühlenspitz" kam es in der Vergangenheit häufiger zu Problemen (z.B. Überschwemmung der Straße bei Ereignis 2011). Grund waren Verklausungen des Einlaufbauwerks. Die Verrohrungen sind nicht klein. Anfang 2019 wurde das Einlaufbauwerk erneuert. Seitdem sind keine Probleme mehr bekannt. Der Bereich um das Einlaufbauwerk wird regelmäßig freigeschnitten.

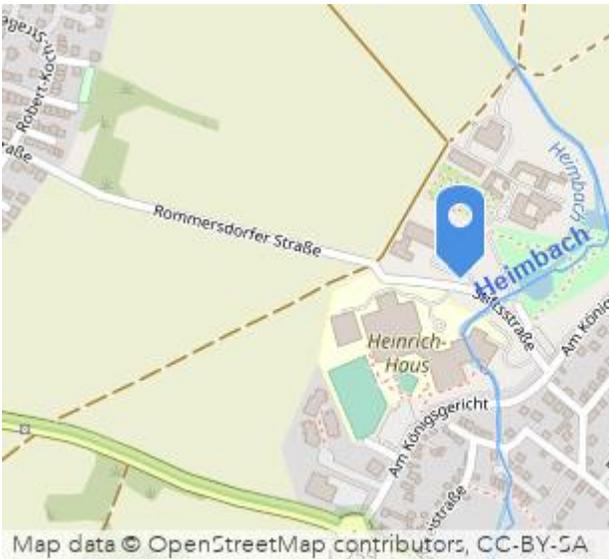
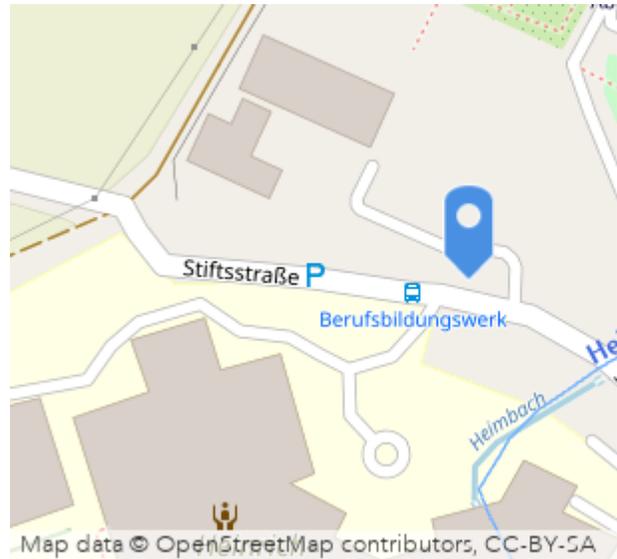
Sonstiges

#BCE Heimbach-Weis Im Bereich der Stiftsstraße (Abzweig Rommersdorfer Straße) verläuft eine Abflusskonzentration in einer Tieflage (laut SRGK). Die Tieflage scheint im Feld zu liegen und nicht auf der Straße. Ein großer Einlauf quer über die Stiftsstraße sichert die Abfuhr von Wasser in diesem Bereich.

Es sollte sichergestellt werden, dass das Wasser weiterhin von der Straße auf die Felder ablaufen kann (ggf. Entfernung von kleinere Wällen, die dies verhindern könnten, sofern vorhanden).

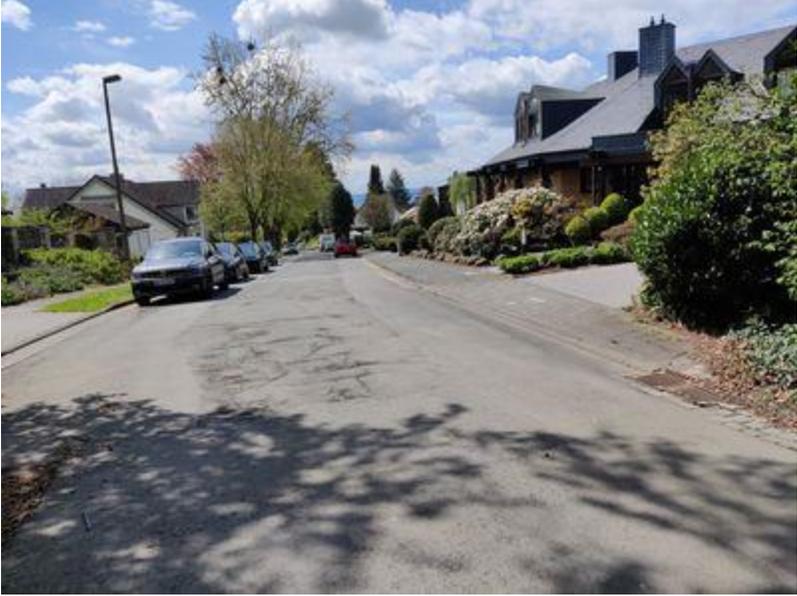
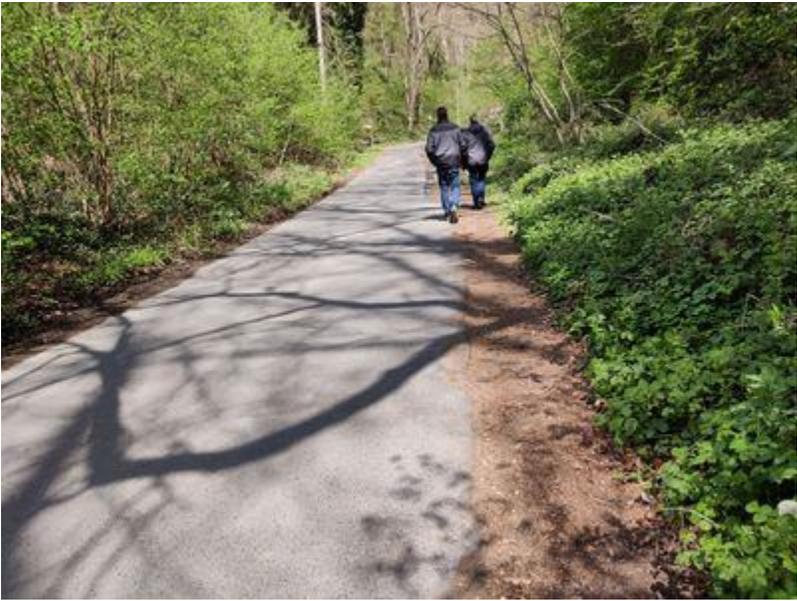
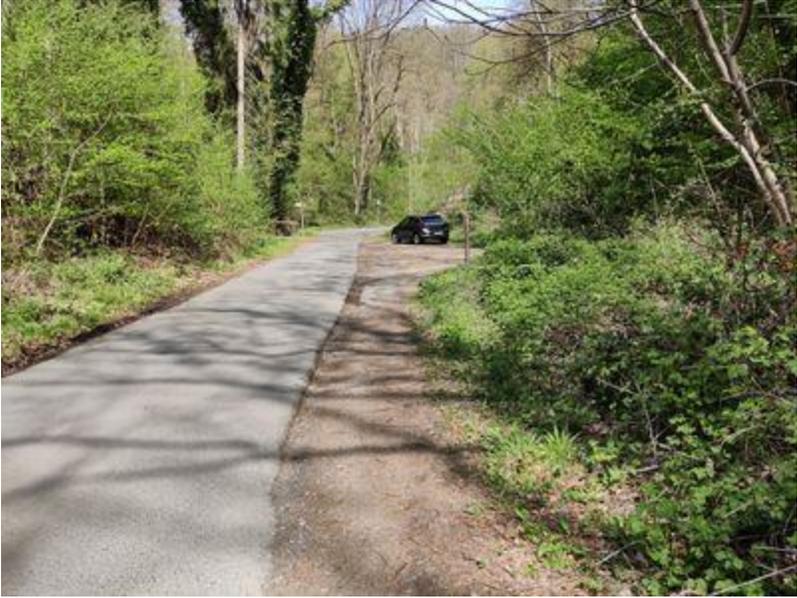
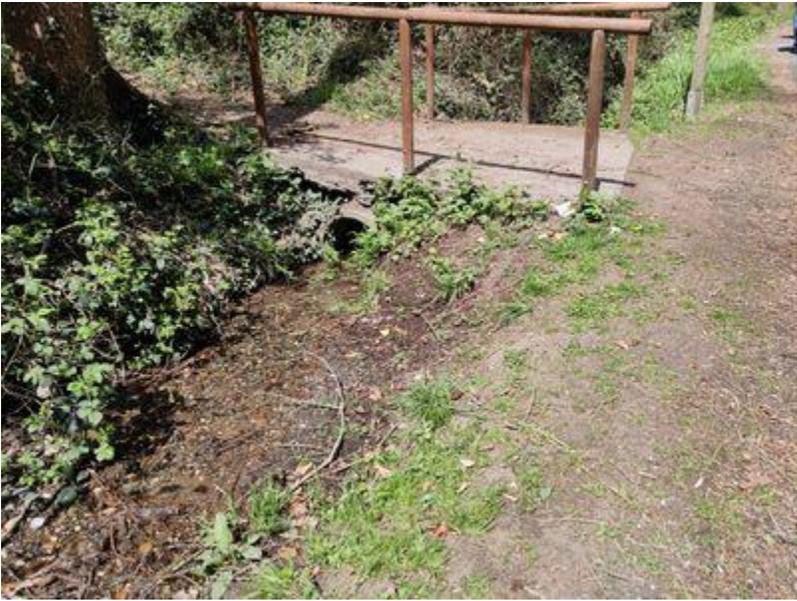
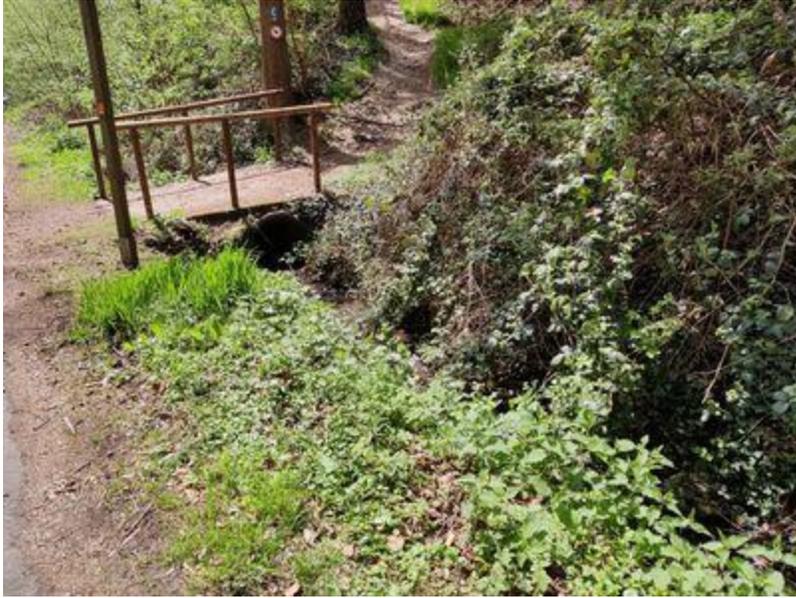
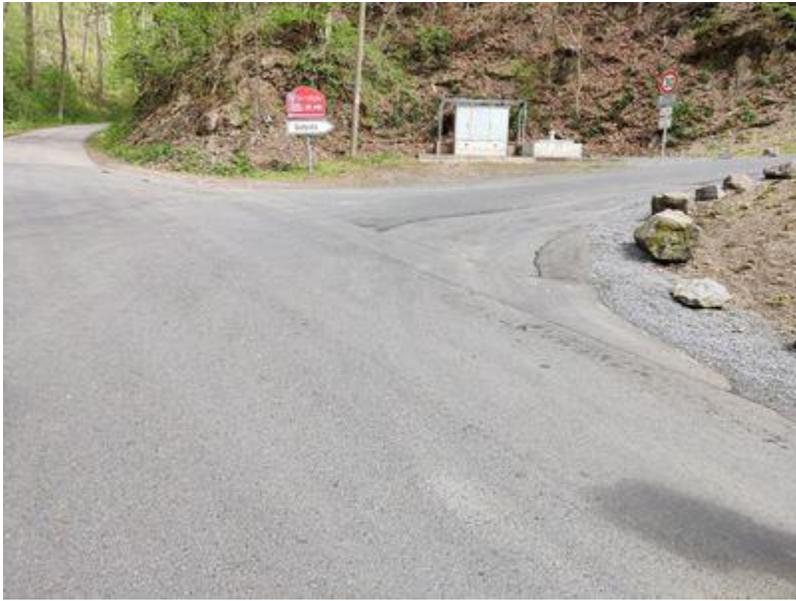
#BCE Heimbach-Weis Entlang der gesamten Burghofstraße verläuft eine Abflusskonzentration in einer Tieflage. Oberflächenwasser floss in der Vergangenheit die Straße herunter. Bisher sind keine Probleme bekannt. Oberhalb der Bebauung wird das Wasser seitlich von der Straße abgeleitet. Einige Gebäude liegen auch etwas oberhalb der Straßenlage.

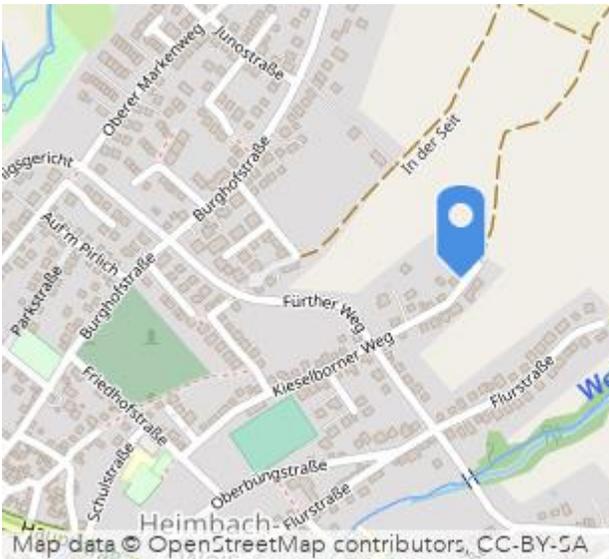
Sonstiges

#BCE Heimbach-Weis Im Bereich des Kieselborner Wegs laufen einige Abflusskonzentrationen auf eine Tieflage mit Bebauung zu. Für die Bebauung ist dies vermutlich unkritisch. Die Gebäude sind zum größten Teil leicht höher gelegen, ein paar Garagen sind jedoch auch vorhanden.

Sicherstellen, dass das Wasser oberhalb der Bebauung von Weg auf die tiefergelegenen Flächen geleitet wird. Ggf. kleinere bauliche Maßnahmen zum Objektschutz.

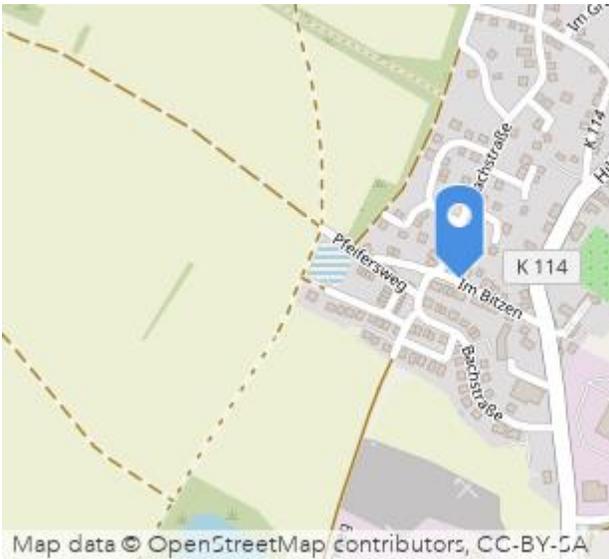
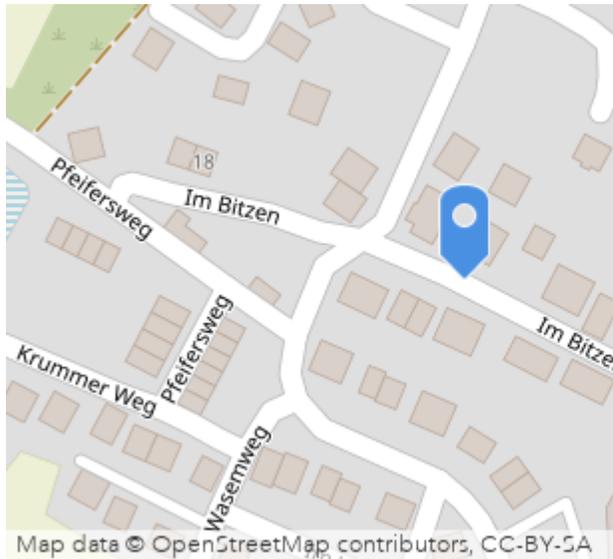
Sonstiges

#BCE Heimbach-Weis Das RRB "Im Bitzen" ist das größte RRB der Stadt Neuwied. Über den Ursprung der Zuläufe zum RRB können Herr Gerhardt und Herr Kraus Auskunft geben.

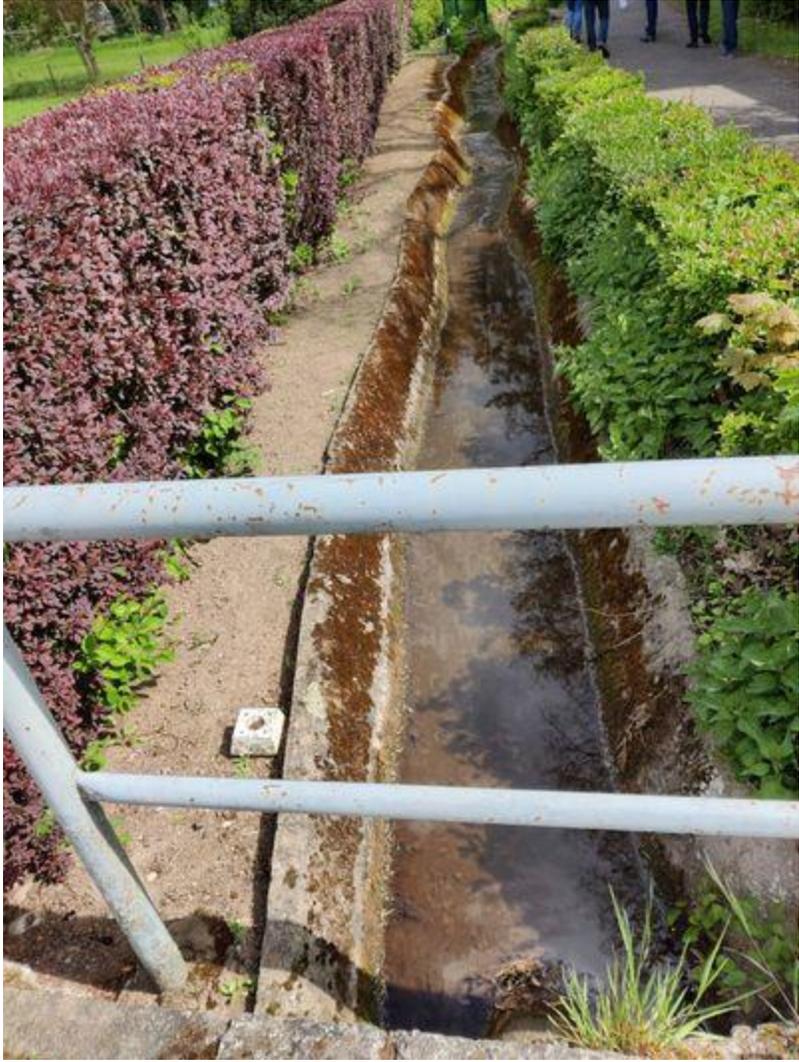
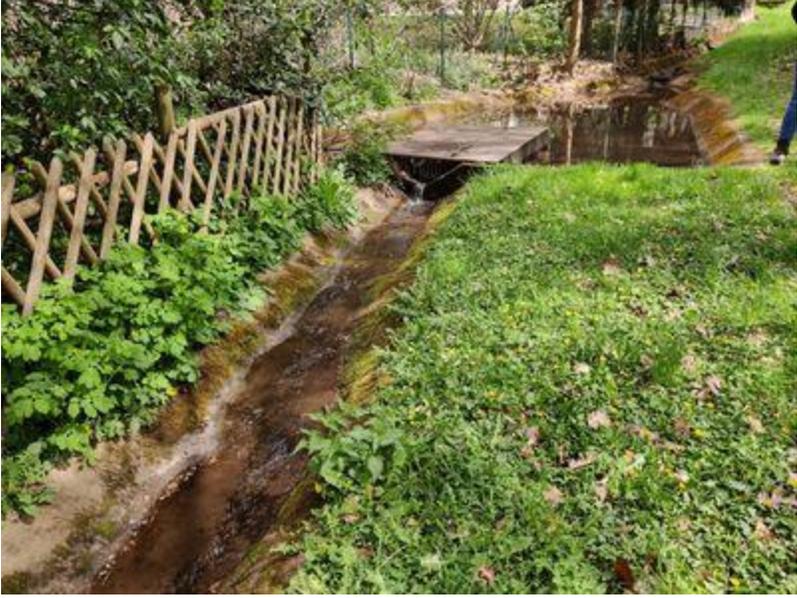
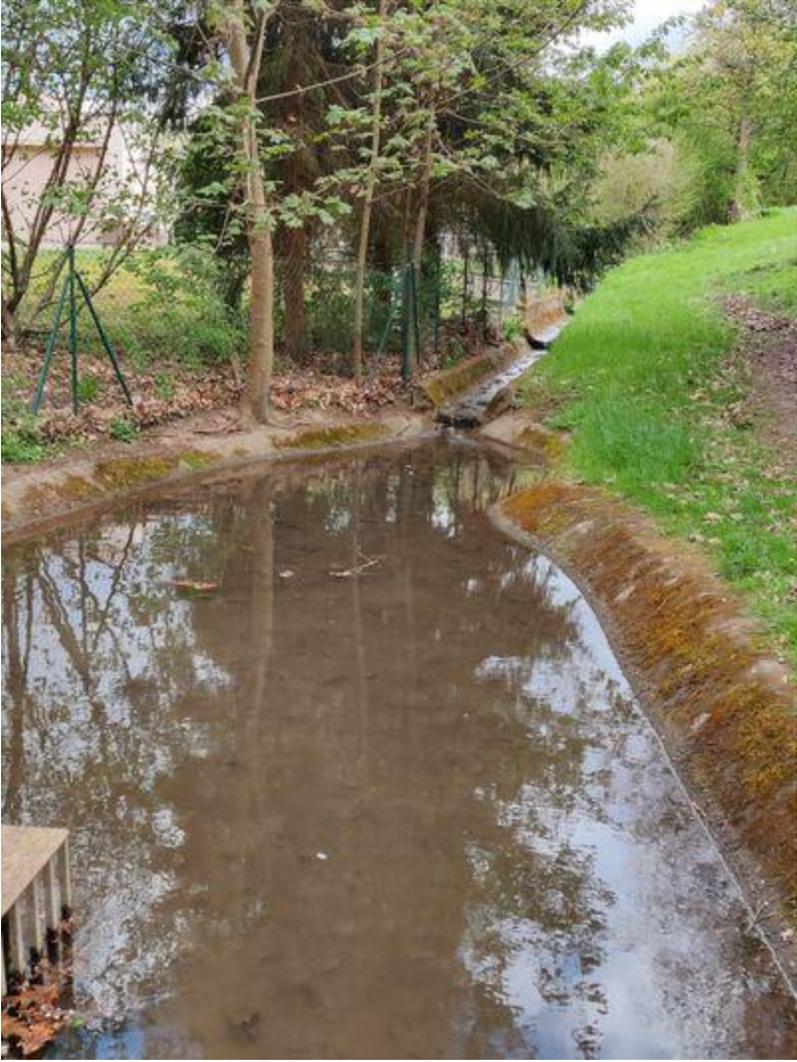
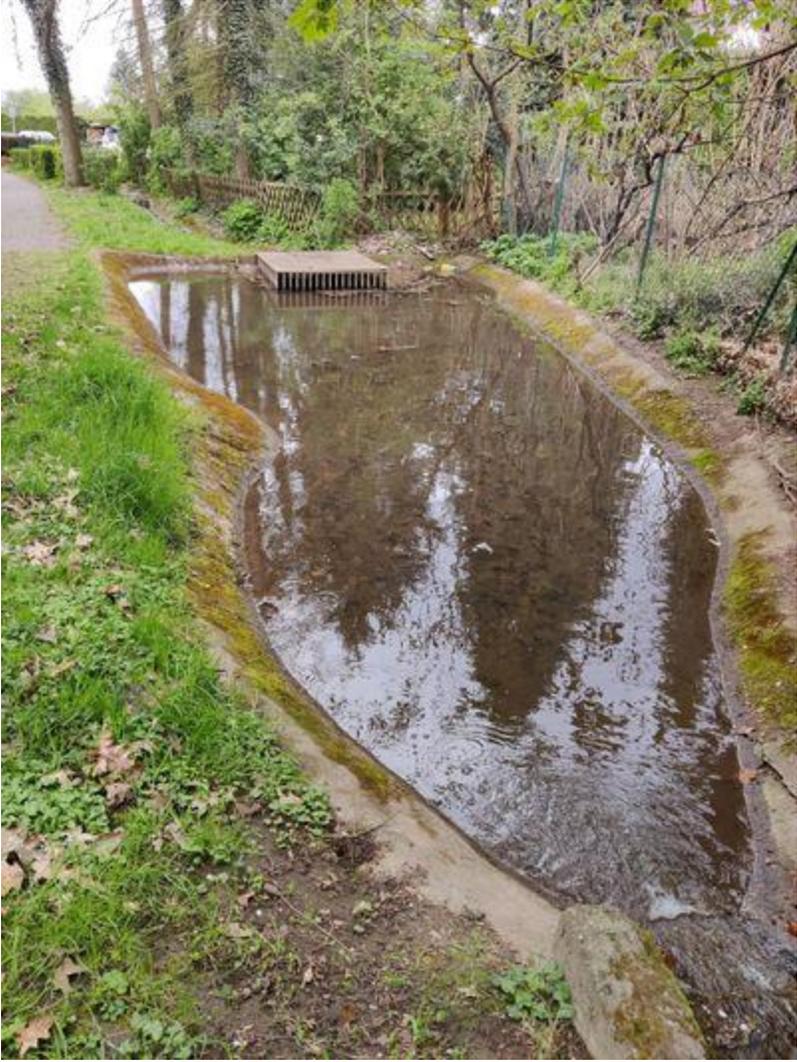
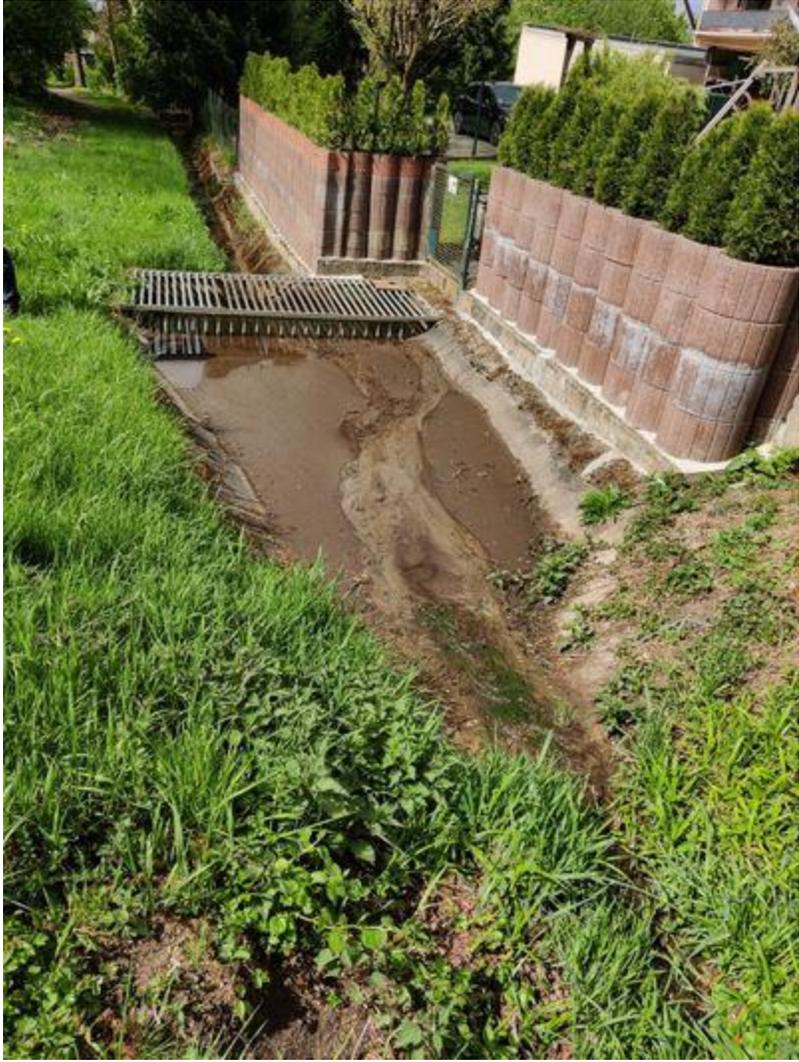
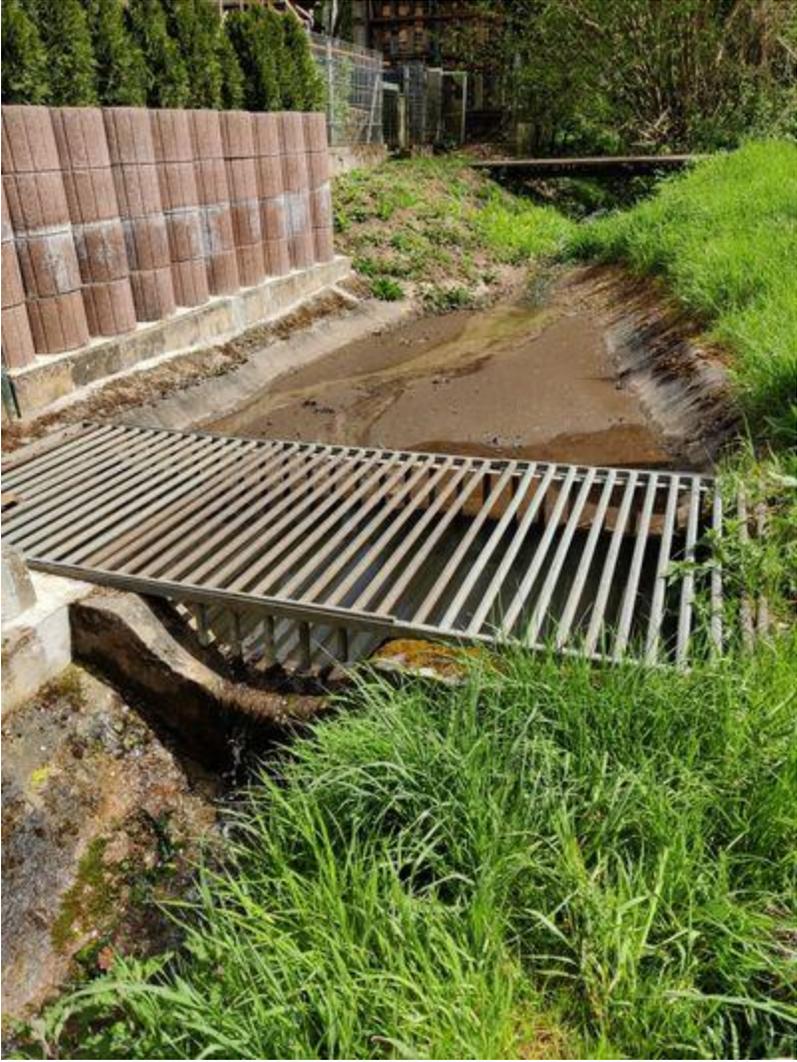
#BCE Heimbach-Weis Im Bereich der Rommersdorfer Schule (nicht mehr in Betrieb) verläuft der Weiser Bach zum größten Teil offen in Betonschalen. Eine Renaturierung von etwa 250m ist seit einiger Zeit in Diskussion, um die "Betonwüste" zu ersetzen. Wenn eine Renaturierung nicht möglich ist, würde sogar eine Verrohrung der aktuellen Situation vorgezogen werden. Nach jedem Starkregen muss der Weiser Bach gereinigt werden.

Betonschalen entfernen und z.B. Wasserbausteine einbringen, um einen natürlicheren Gewässerverlauf herzustellen.

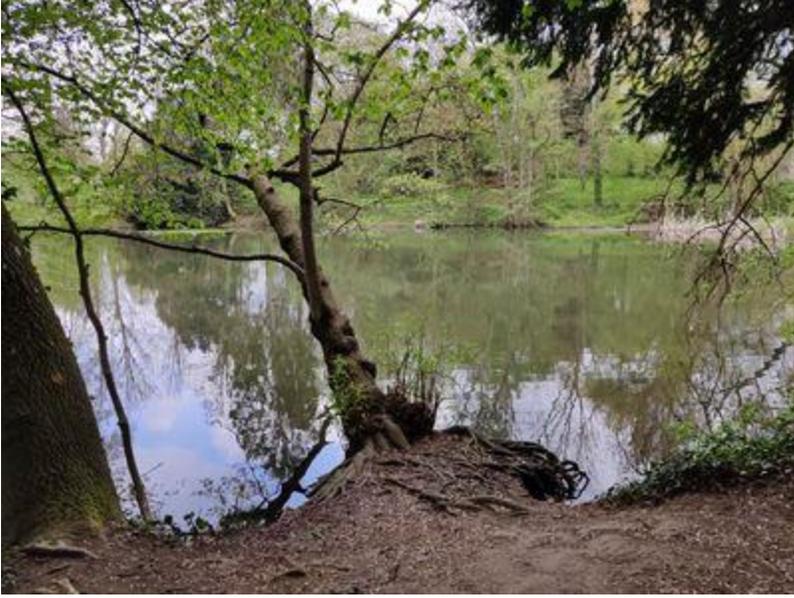
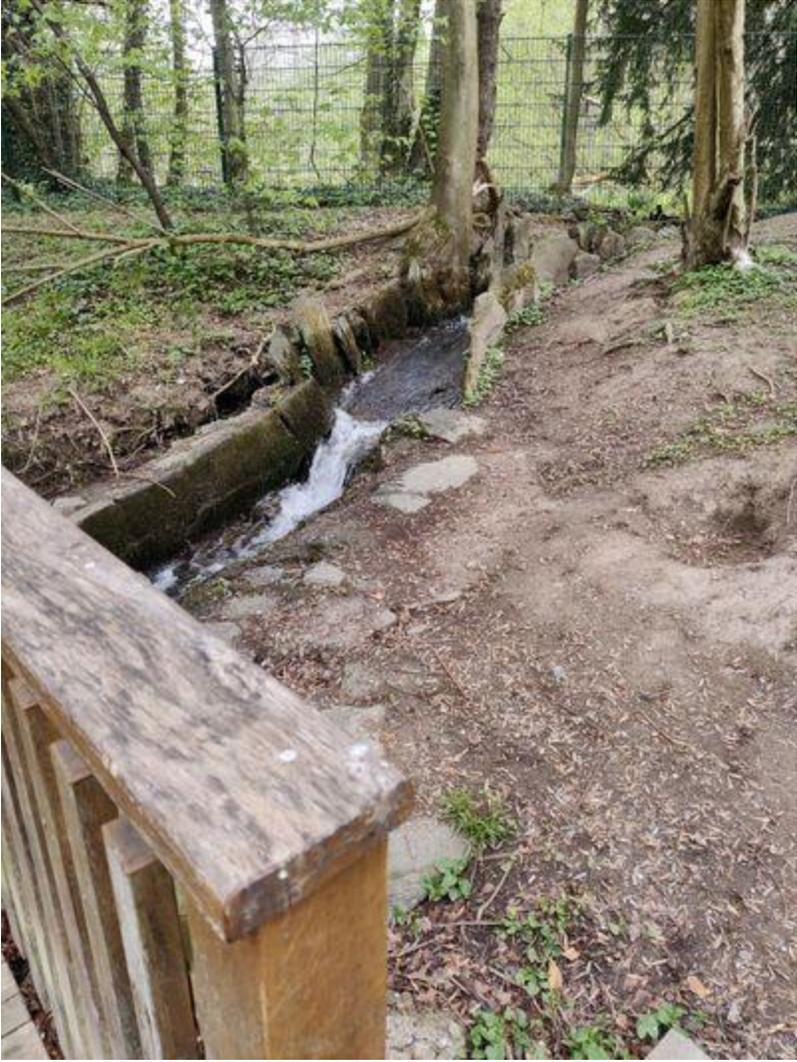
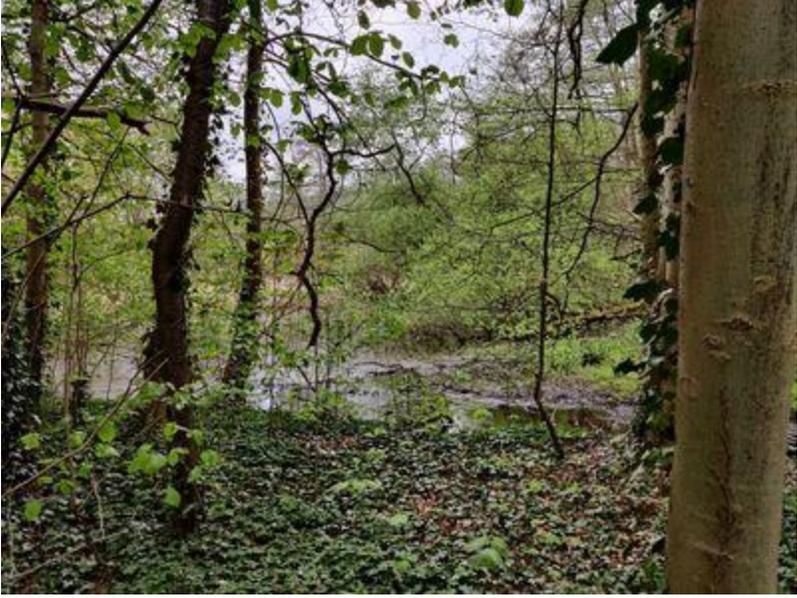
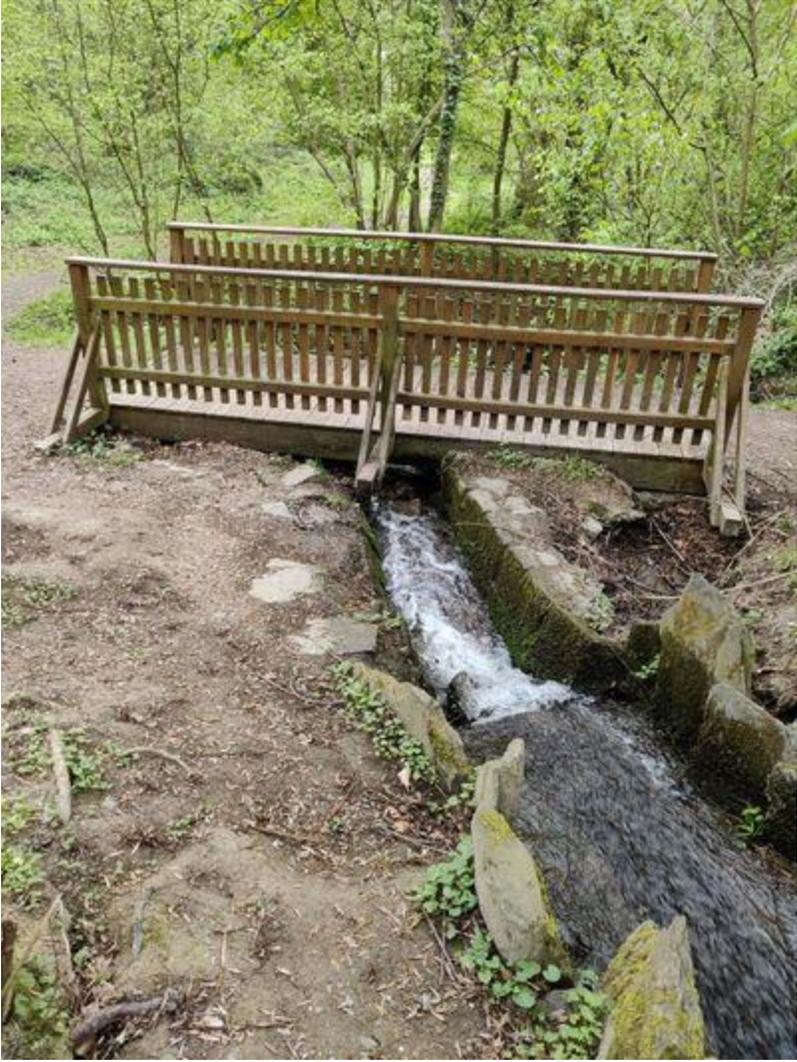
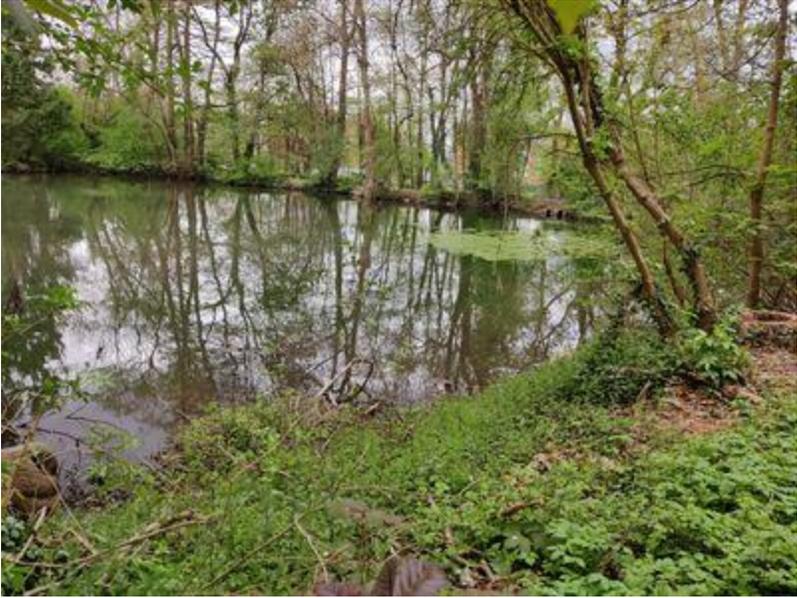
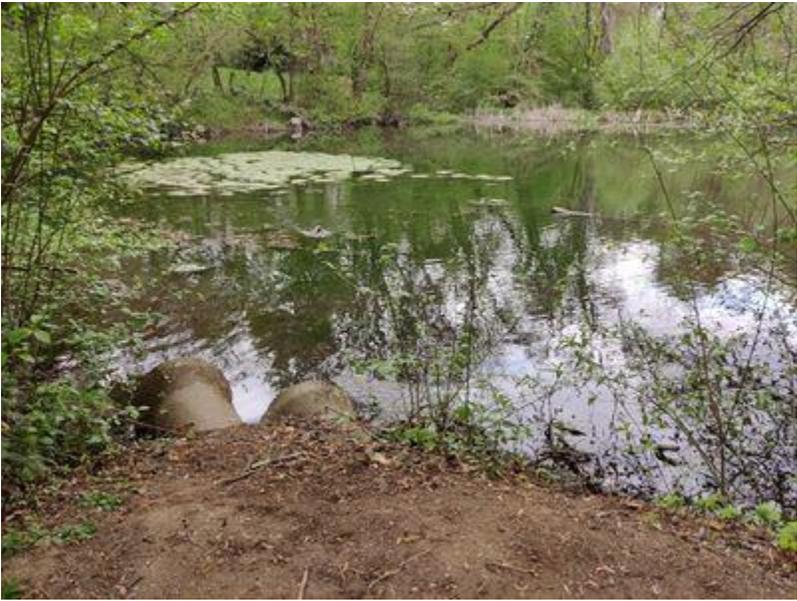
#BCE Heimbach-Weis In der Nähe der Abtei Rommersdorf liegen zwei Teichanlagen, die vom Heimbach und vom Waldbach gespeist werden. Für die Umgestaltung der Fläche als Parkanlage mit Starkregentrückhaltebecken (RRB) ist ein Förderantrag geplant, auch um die Anlage als Retentionsraum zu nutzen. Seit etwa 25 Jahren wurden an den Teichanlagen nichts mehr gemacht. Die Anlagen sind stark verlandet (der untere Teich hat eine Tiefe von etwa 40cm). Ein Teil ist ein geschütztes Biotop, weshalb die Ausbaggerung nicht ohne Weiteres erfolgen kann. Der untere Teich hat Rohre zum Auslauf, bei HW läuft das Wasser jedoch nicht durch die verhältnismäßig kleinen Rohre ab.

Schaffung eines gezielten Überlaufs des unteren Teichs in den Heimbach, z.B. durch Furt in der Straße.
